Protokol diagnostiky odvětrávacích šachet

Molákova 2142/2, Brno

Zhotovitel: Delphia MORAVIA s.r.o., U Pošty 14 (Poliklinika)
625 00 Brno – Starý Lískovec, IČO: 067 62 450

- Diagnostika stavu odvětrávací šachty před vykonáním čištění a dezinfekce.

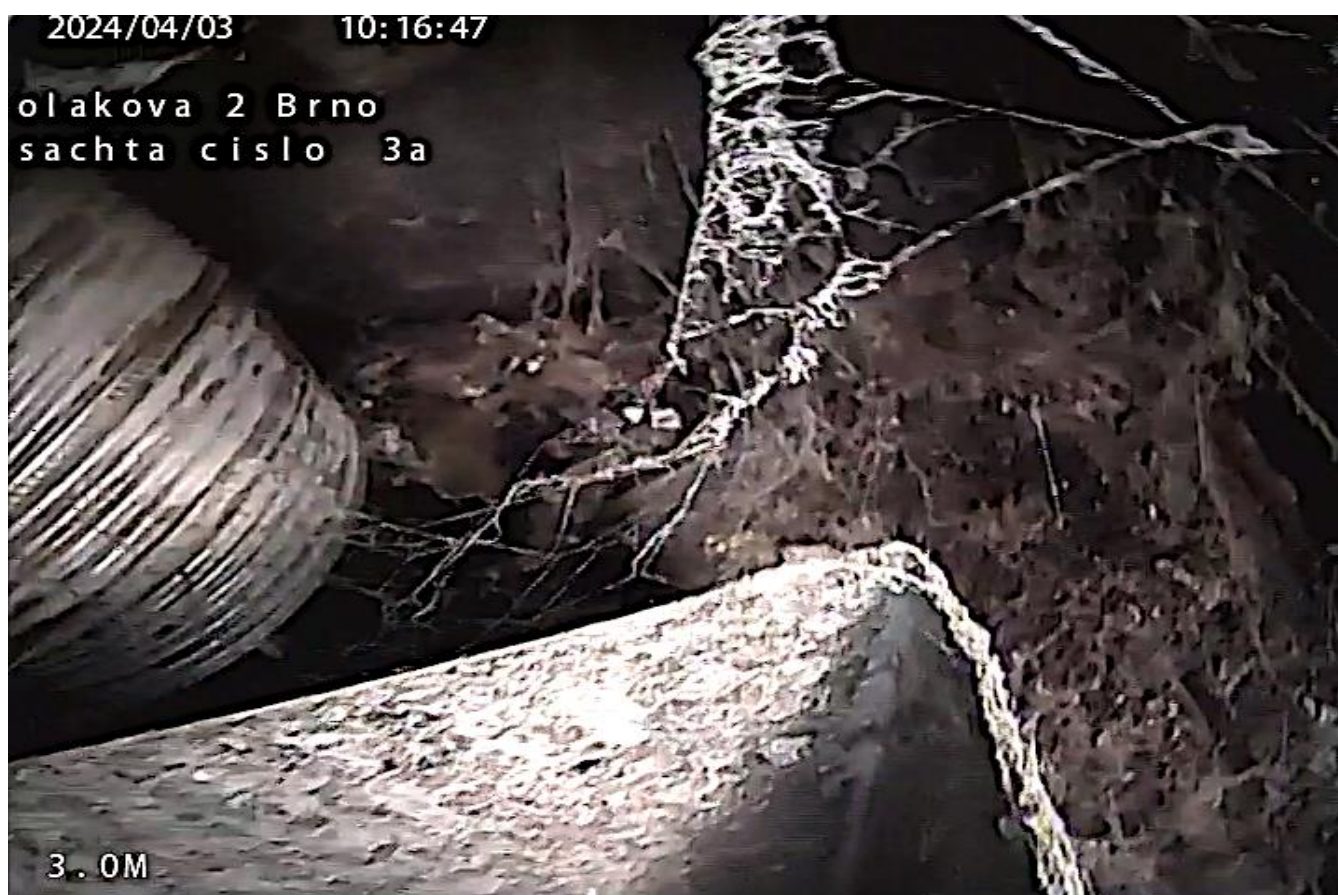
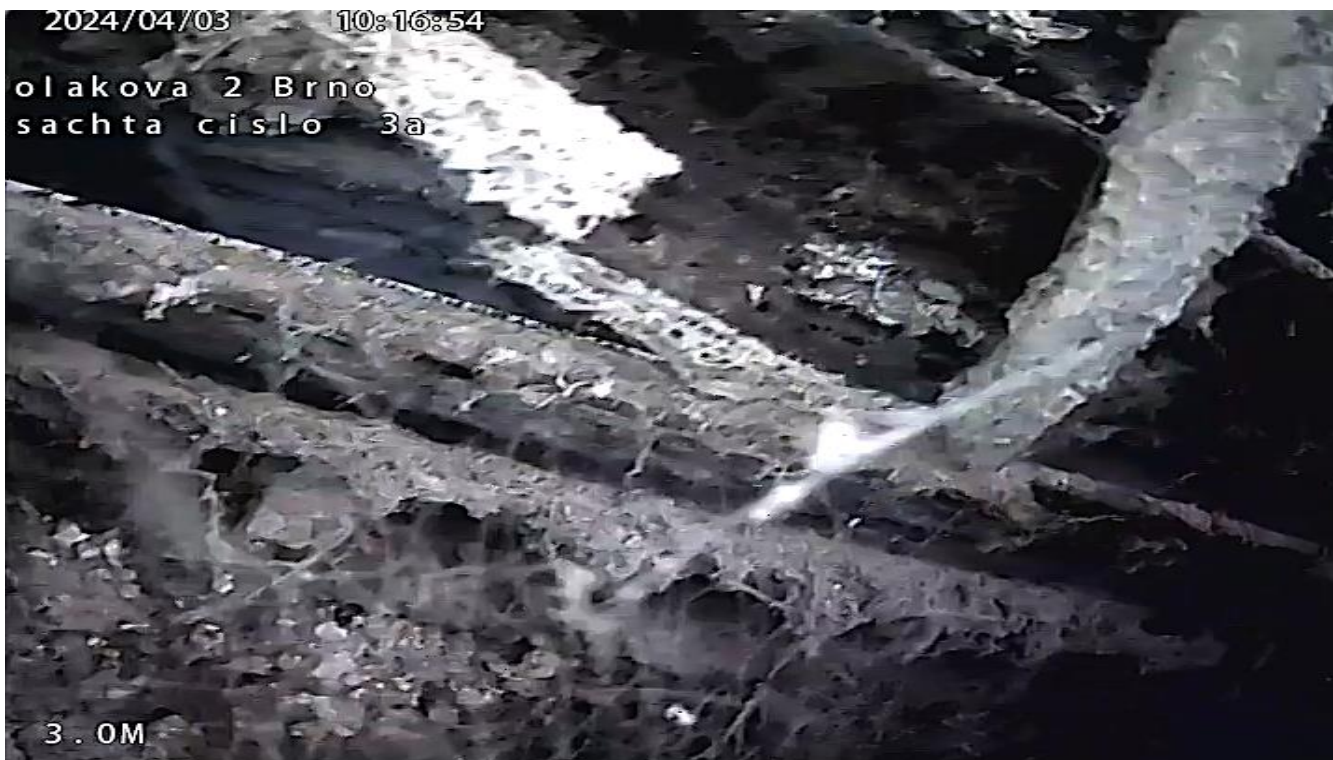
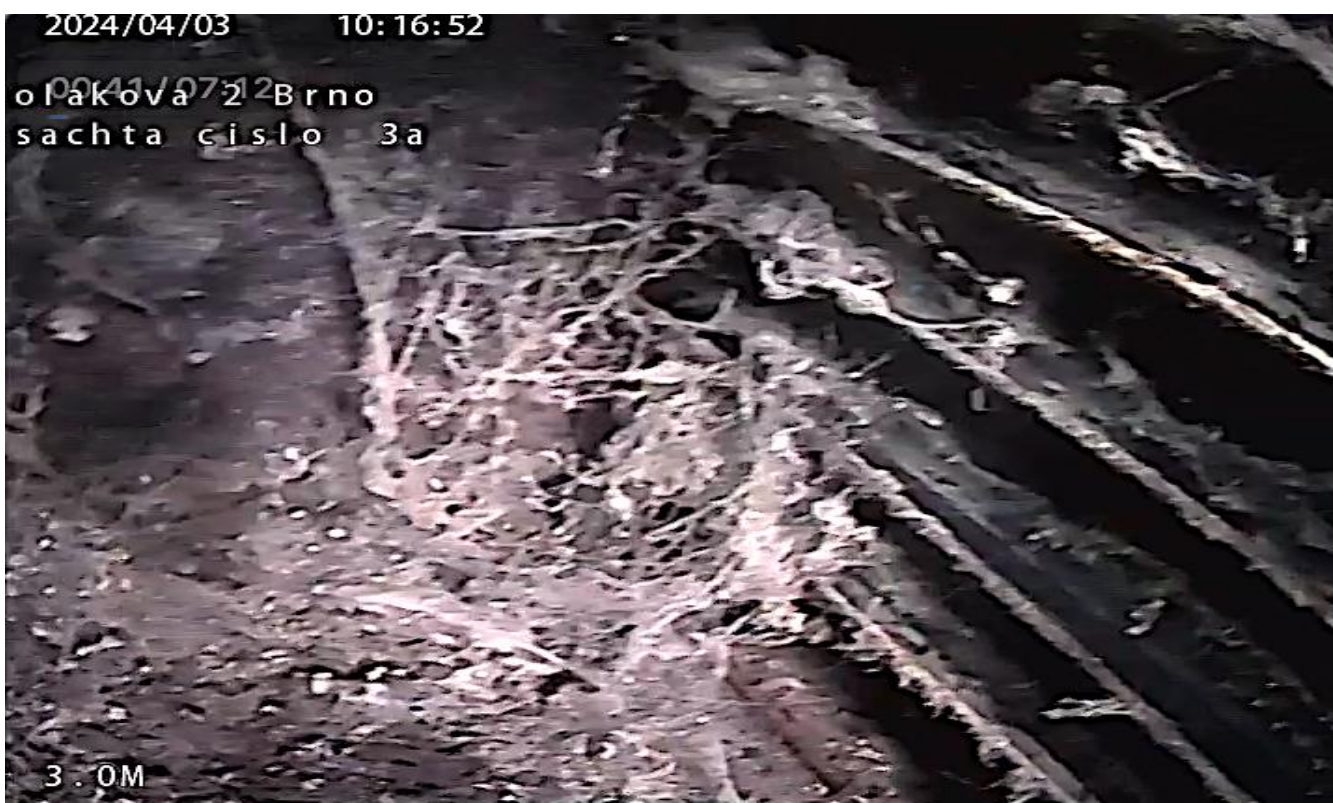
Fotky diagnostika Vaší odvětrávací šachty – uvnitř domečku

Nečistoty, mastnoty a plísňe pod rotační turbínu. Zapříčiněno tím, že rotační turbína nemá žádný motor a tím nevytváří žádný sací výkon.

Nečistoty, prach, vlhkost, mastnoty se usazují na stěně, stropě, v rouře od ventilátoru a v těchto místech dochází ke vzniku a růstu plísní, bakterií, choroboplodných zárodků a alergenů. Velké množství pavučin. Kde žijí pavouci, musí se i něčím živit

Na videu můžete vidět rozsáhlé plísňe na stěně domečku.

Na videu je vidět, že tyto škodliviny jsou ve větším množství. Je zapotřebí prostor vyčistit, odstranit škodliviny a dezinfikovat maximální koncentrací dezinfekčního přípravku.

Je nutné instalovat sací hybridní programovatelnou turbínu, která zabezpečí řádný chod a odsávání ze šachty.

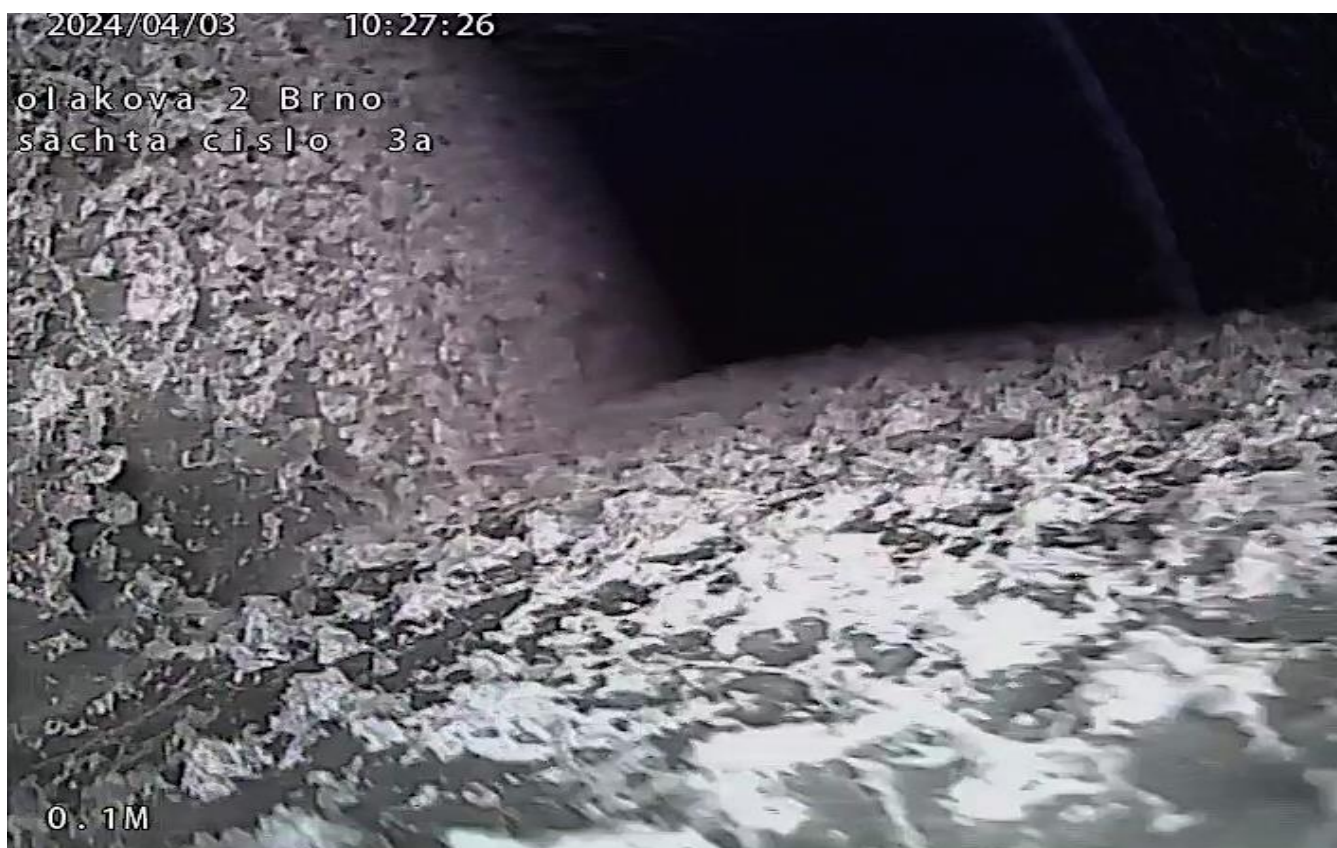
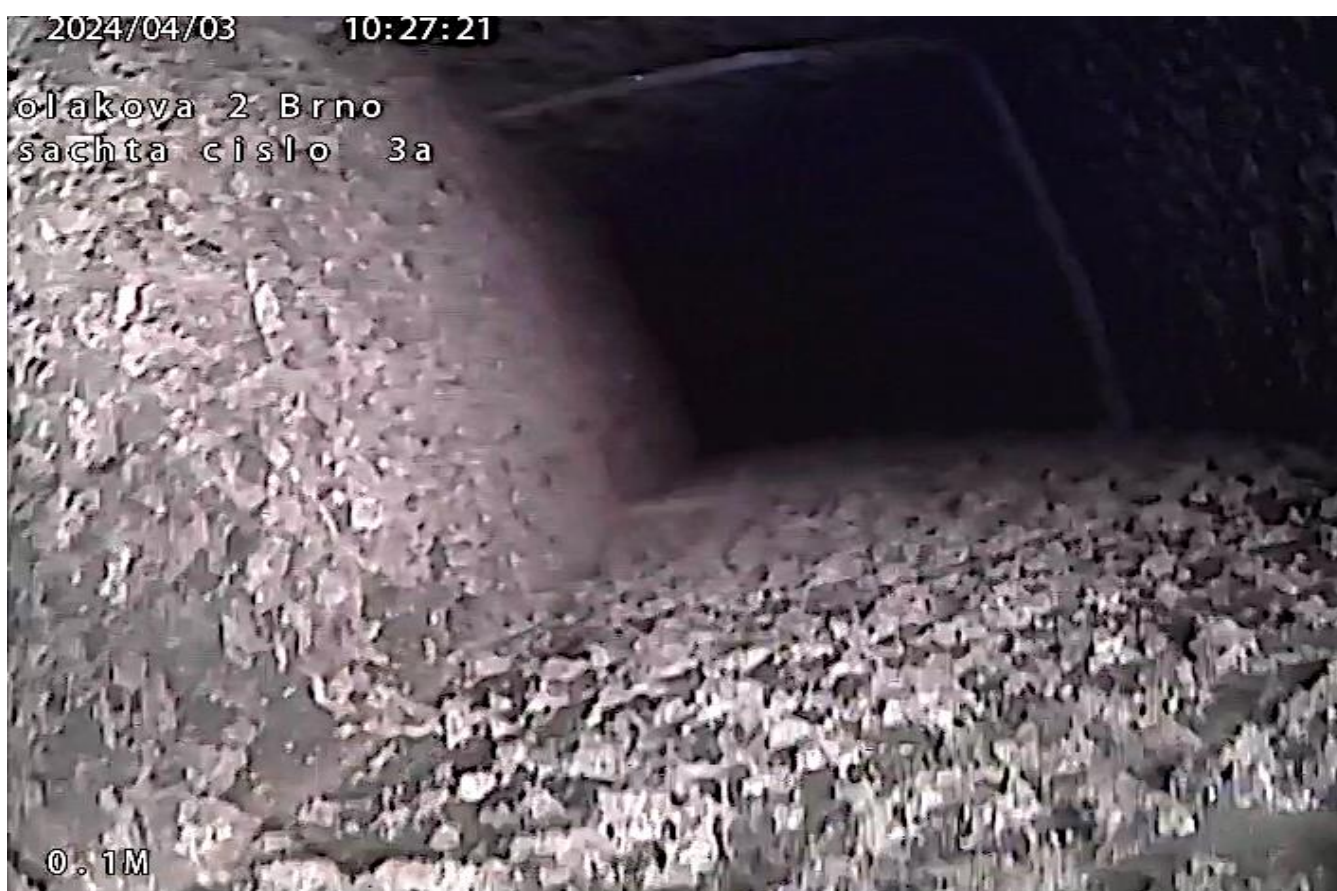
Na prvních 2 fotkách jsou vidět až extrémní nečistoty na začátku šachty. Tyto nečistoty dokazují to, že rotační hlavice bez motoru tvoří na šachtě dekl a brání v řádném odtahu ze šachty.

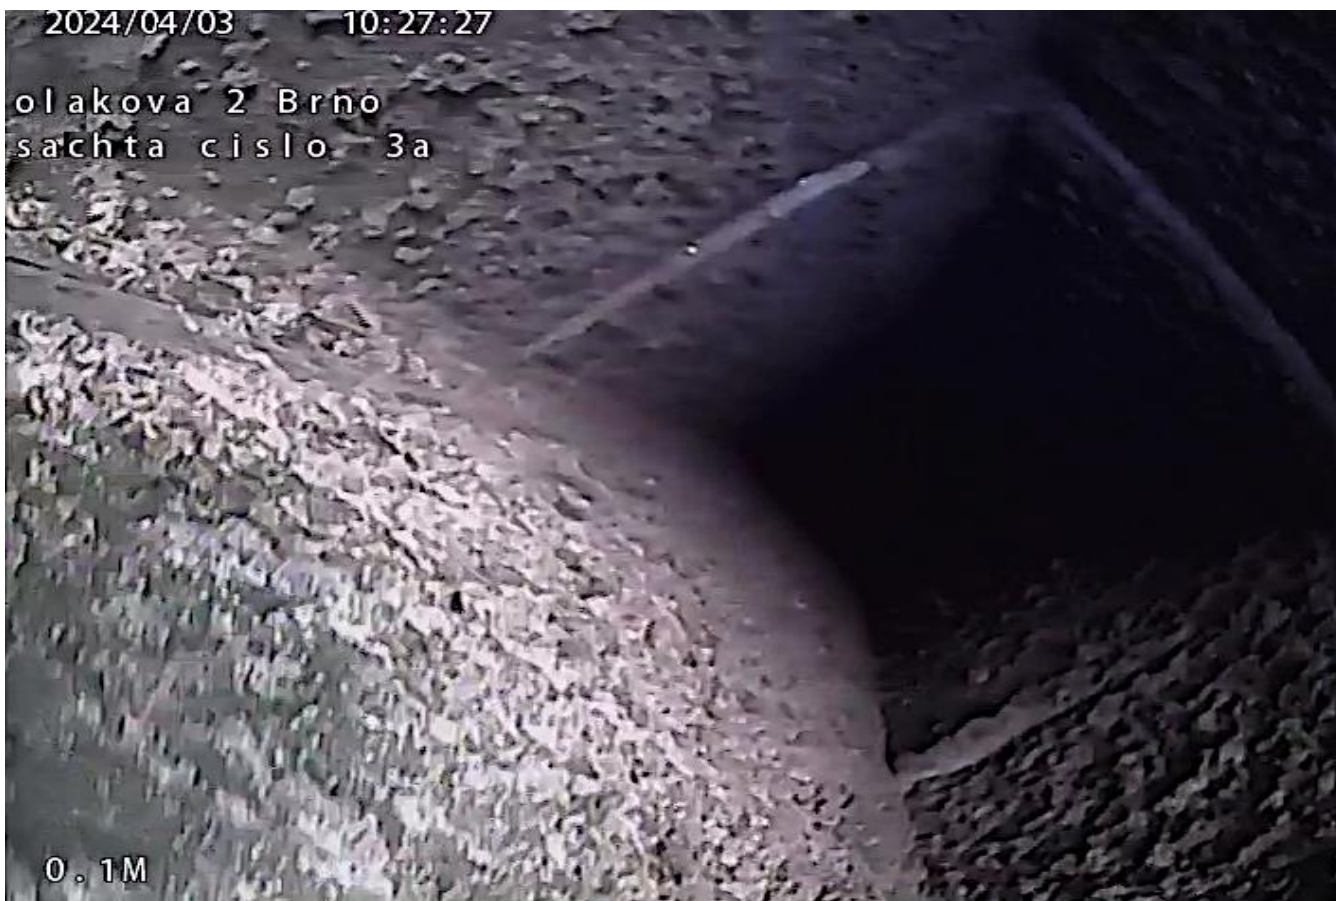
Extrémní znečištění, mastnota a plíseň v povlaku.

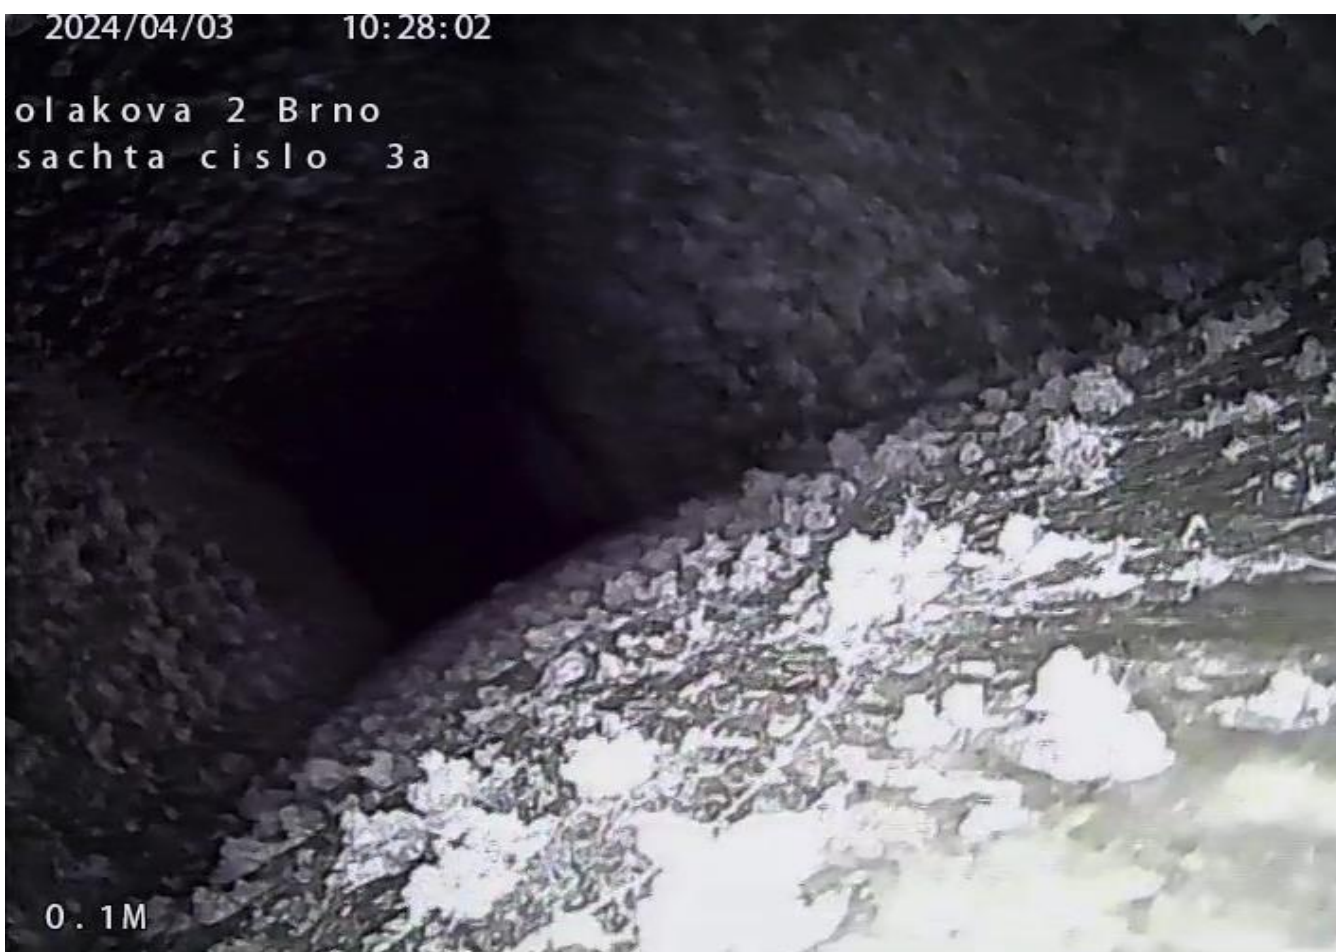
Hrubé nánosy nečistot a plíseň v povlaku nečistoty.

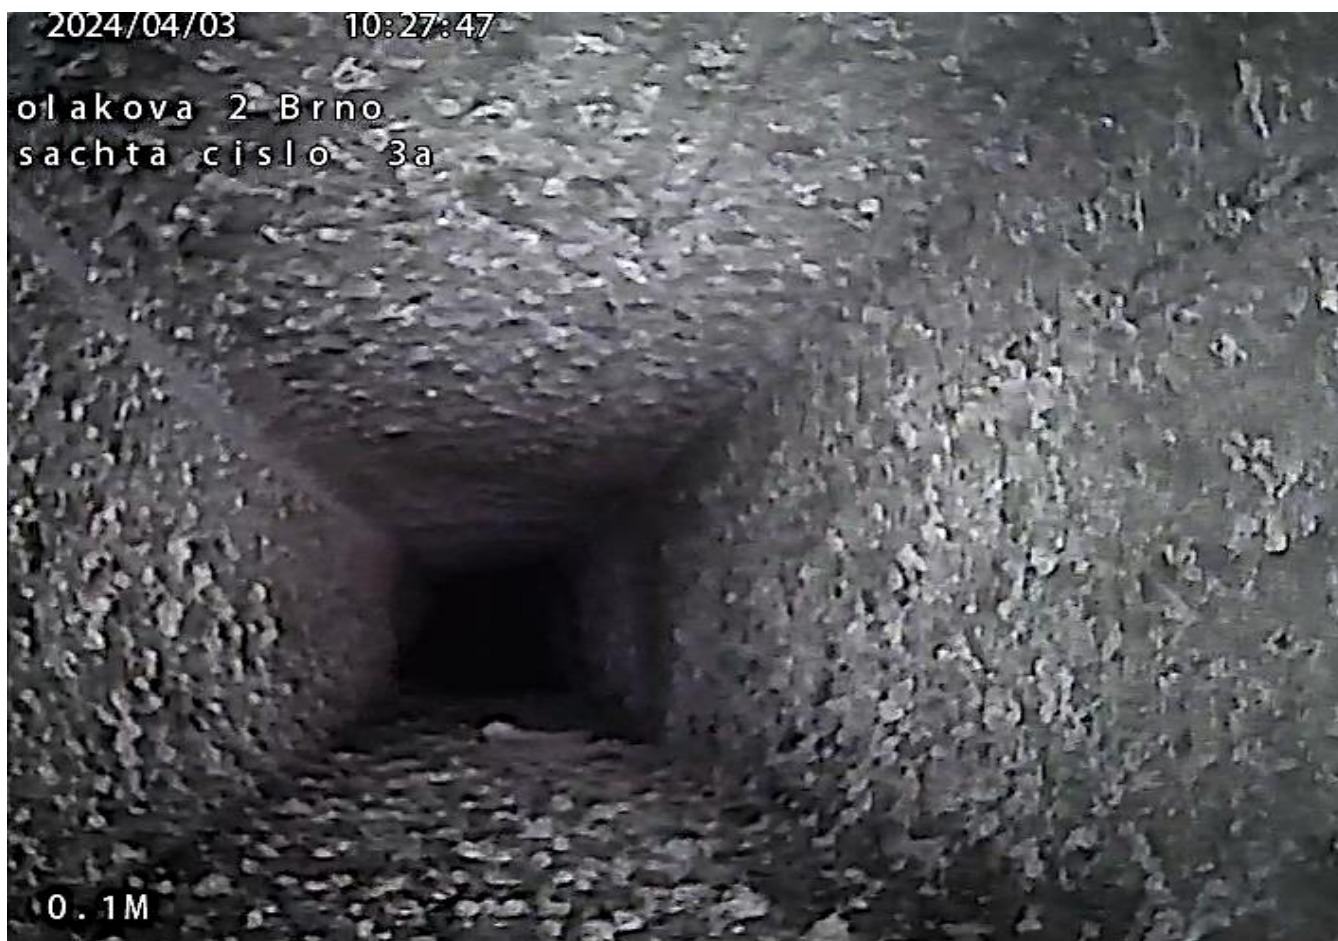
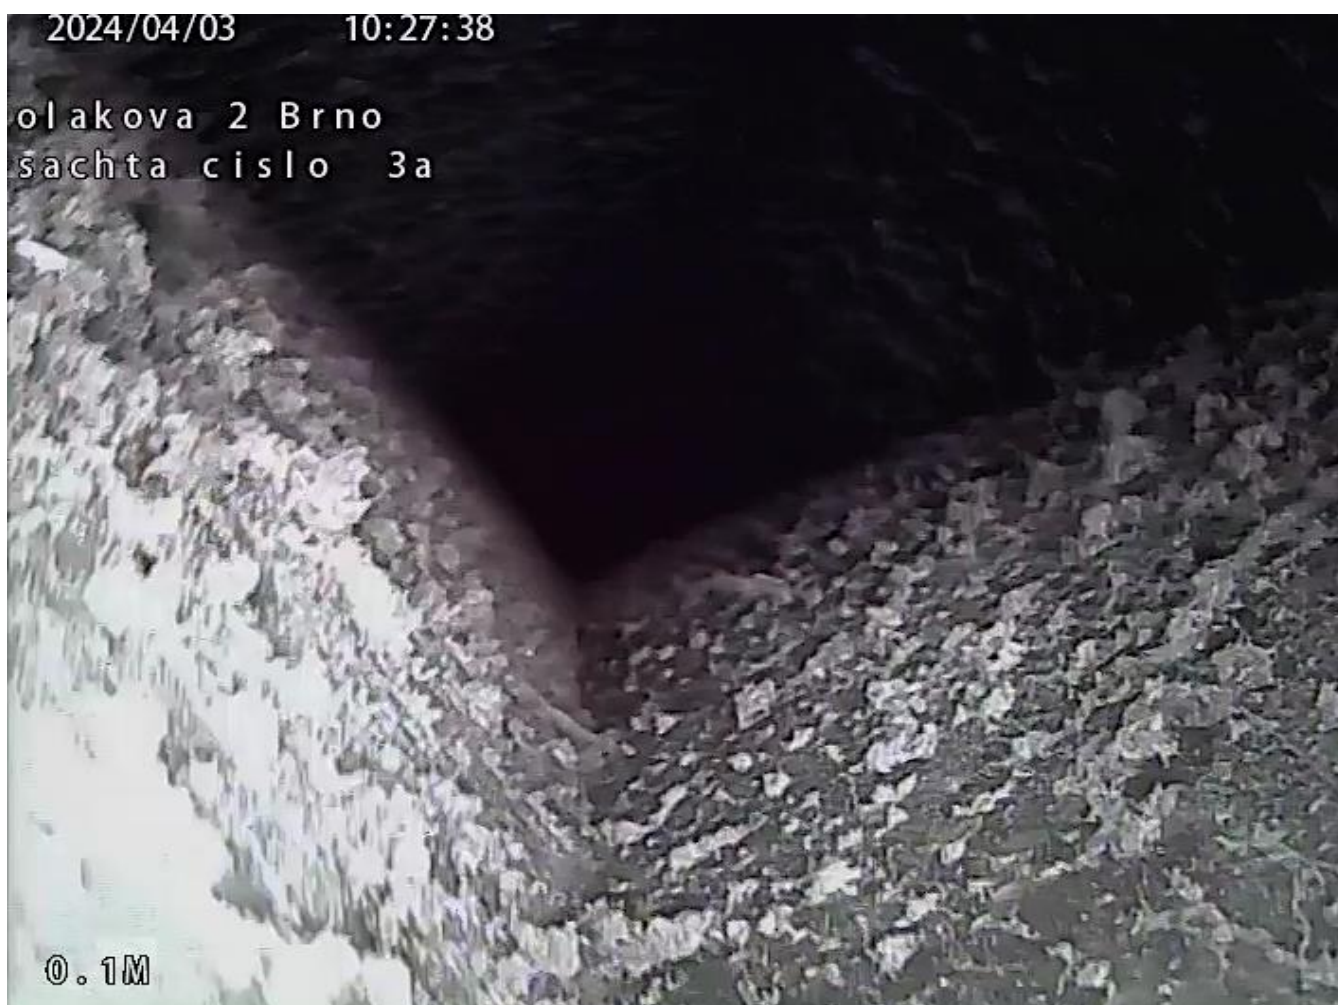
Extrémní znečištění stěn šachty.

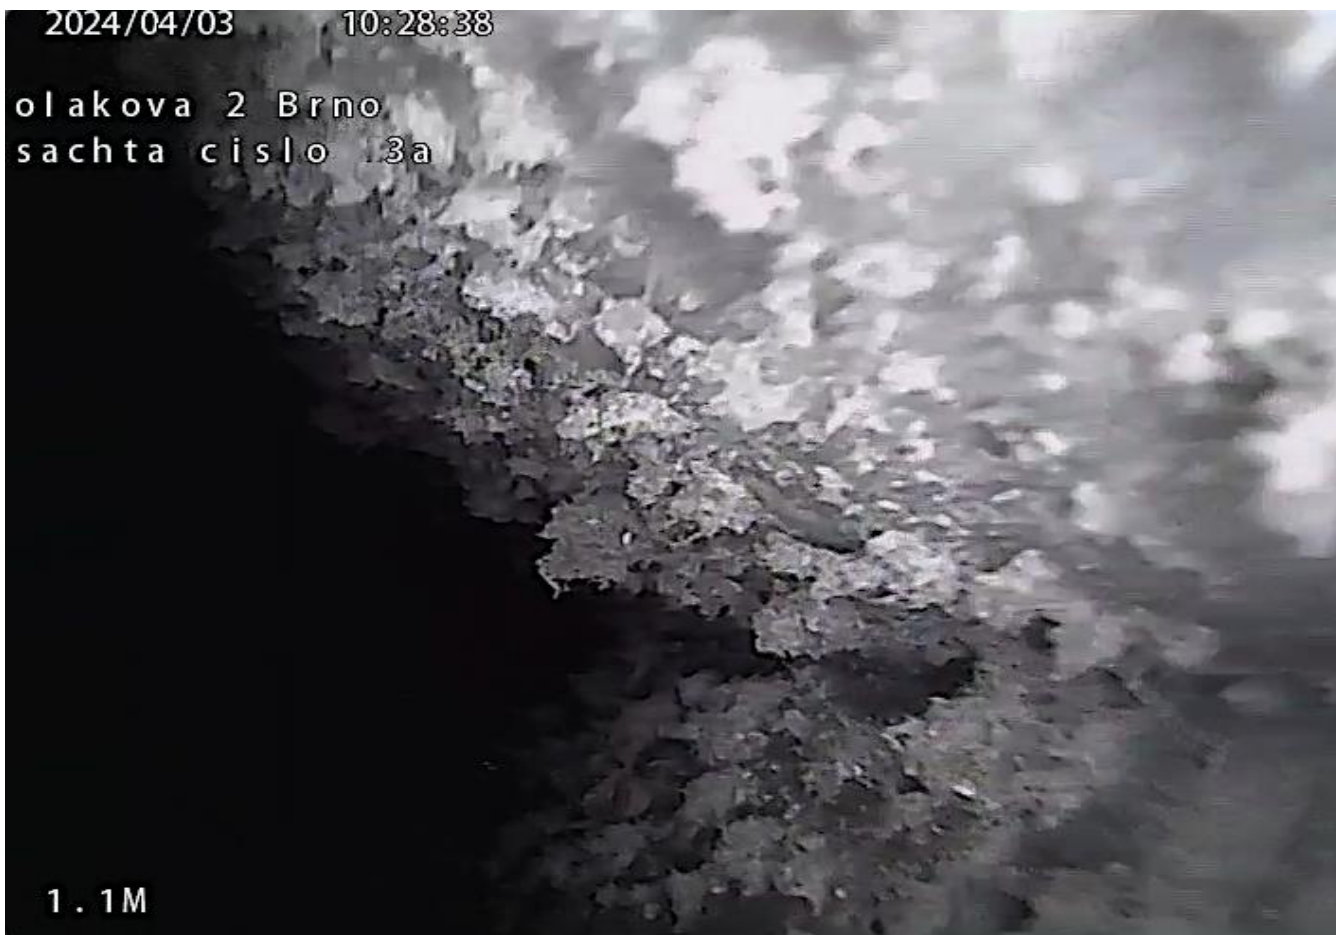
Hrubý nános nečistot na stěně šachty.

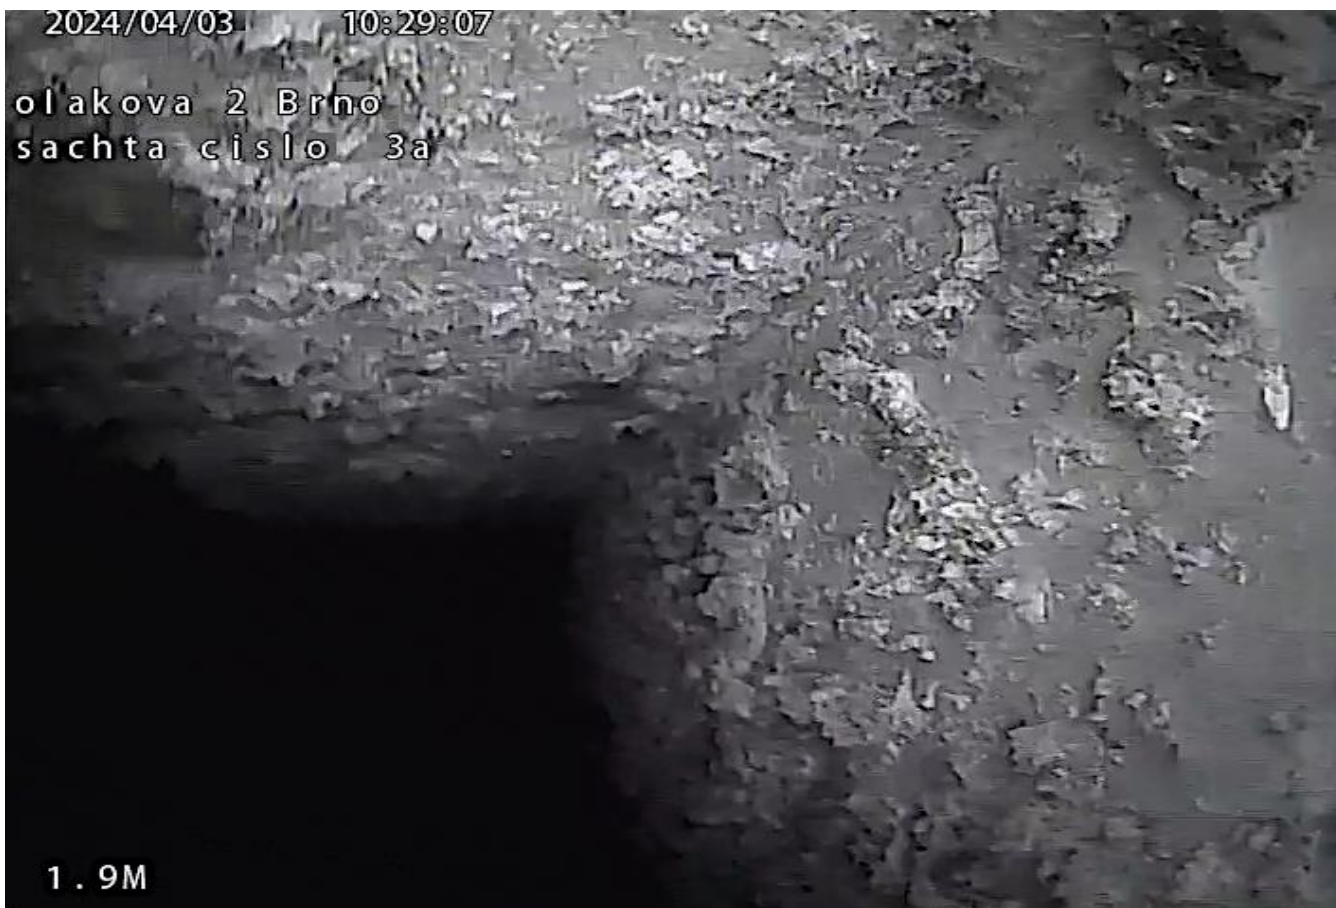
Hrubý nános nečistoty, plísně v povlaku a škodliviny po celém obvodu šachty.

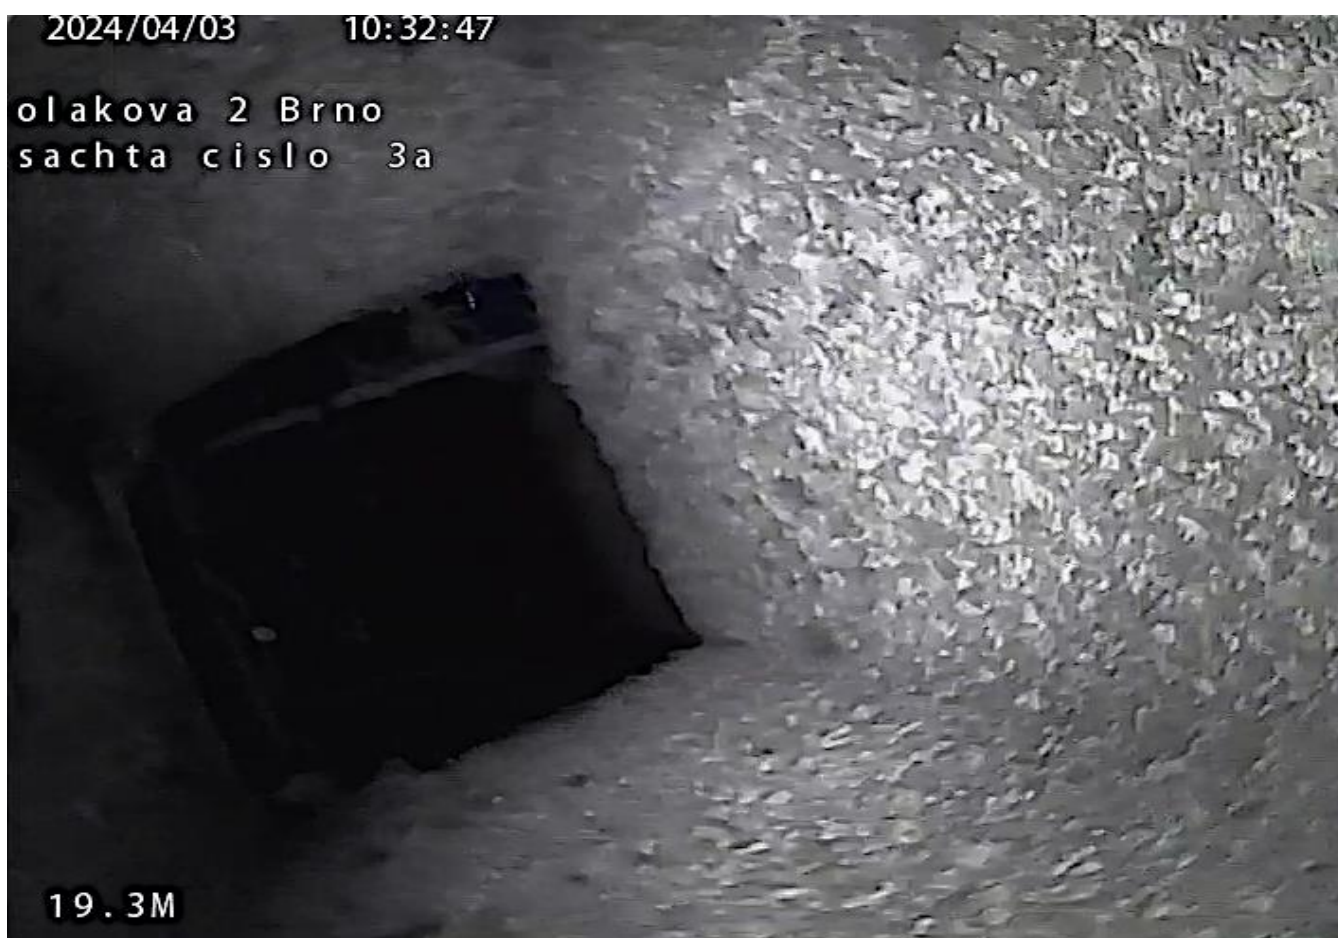
Mastnota, plísňe a nečistoty na stěnách šachty

Extrémní znečištění stěn šachty.

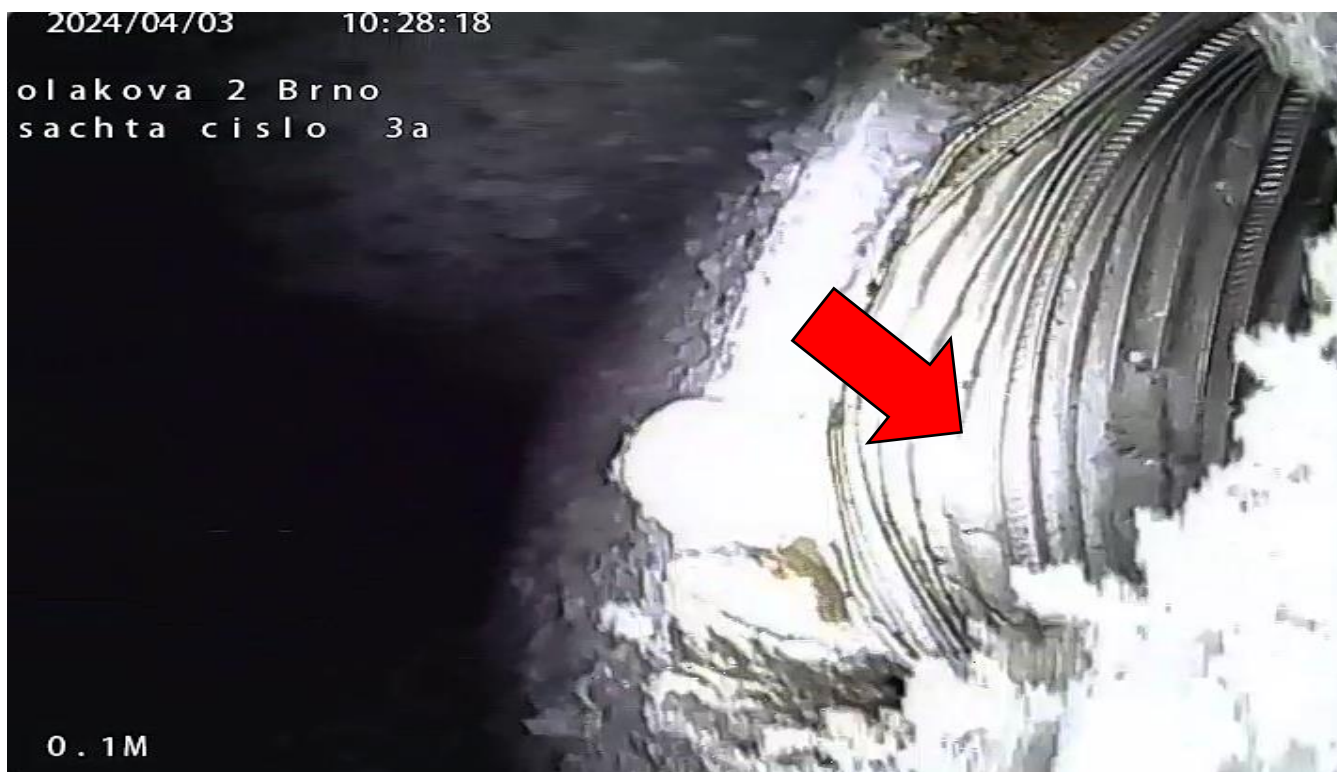
Neodborně instalovaný vývod z bytu. Netěsnostmi mezi vývodem a stěnou šachty unikají veškeré pachy, nečistoty a škodliviny do společné stoupačky odkud se na polétavém prachu dostávají do jednotlivých bytů.

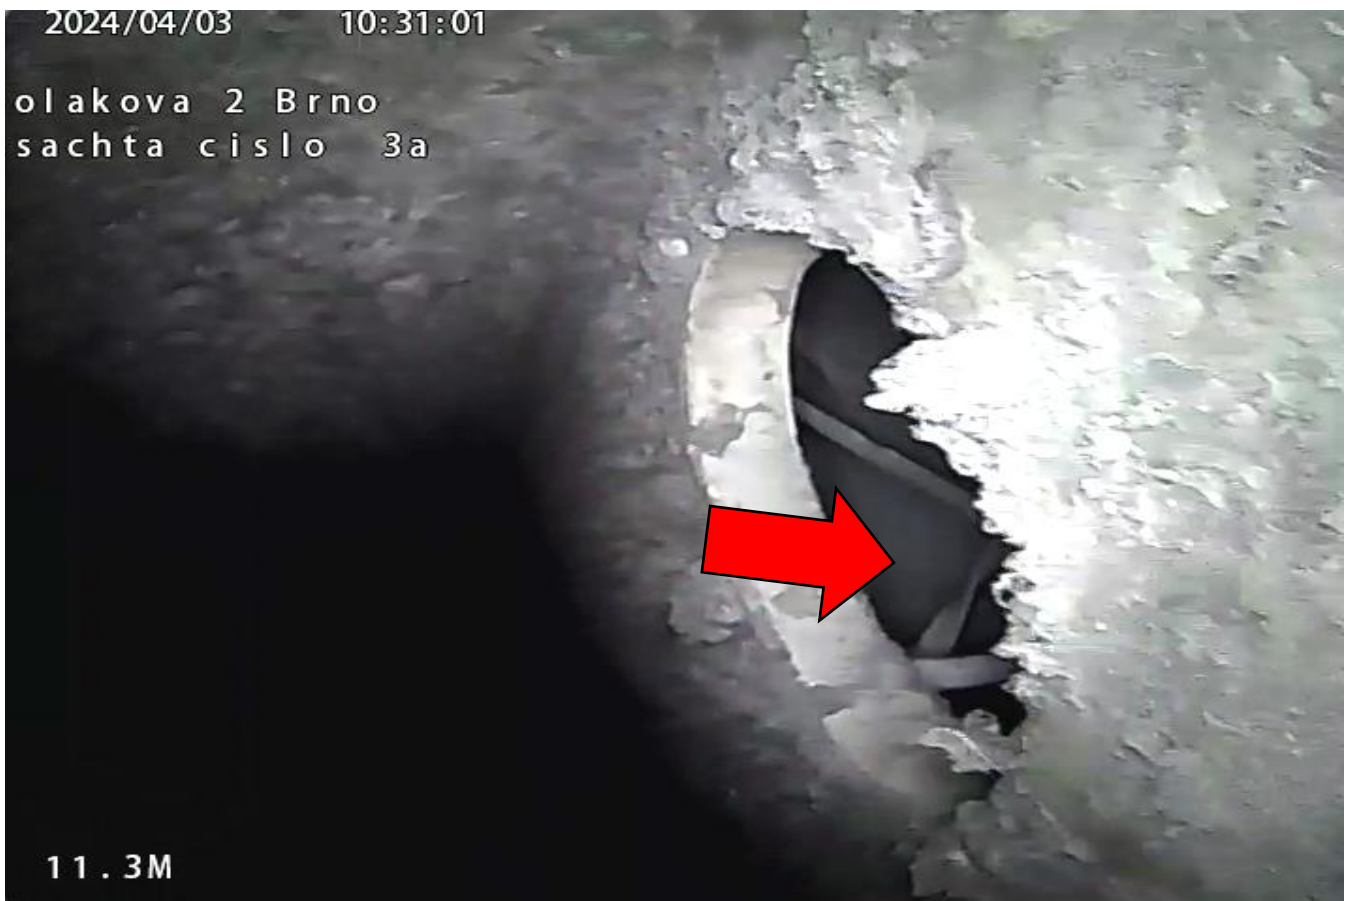
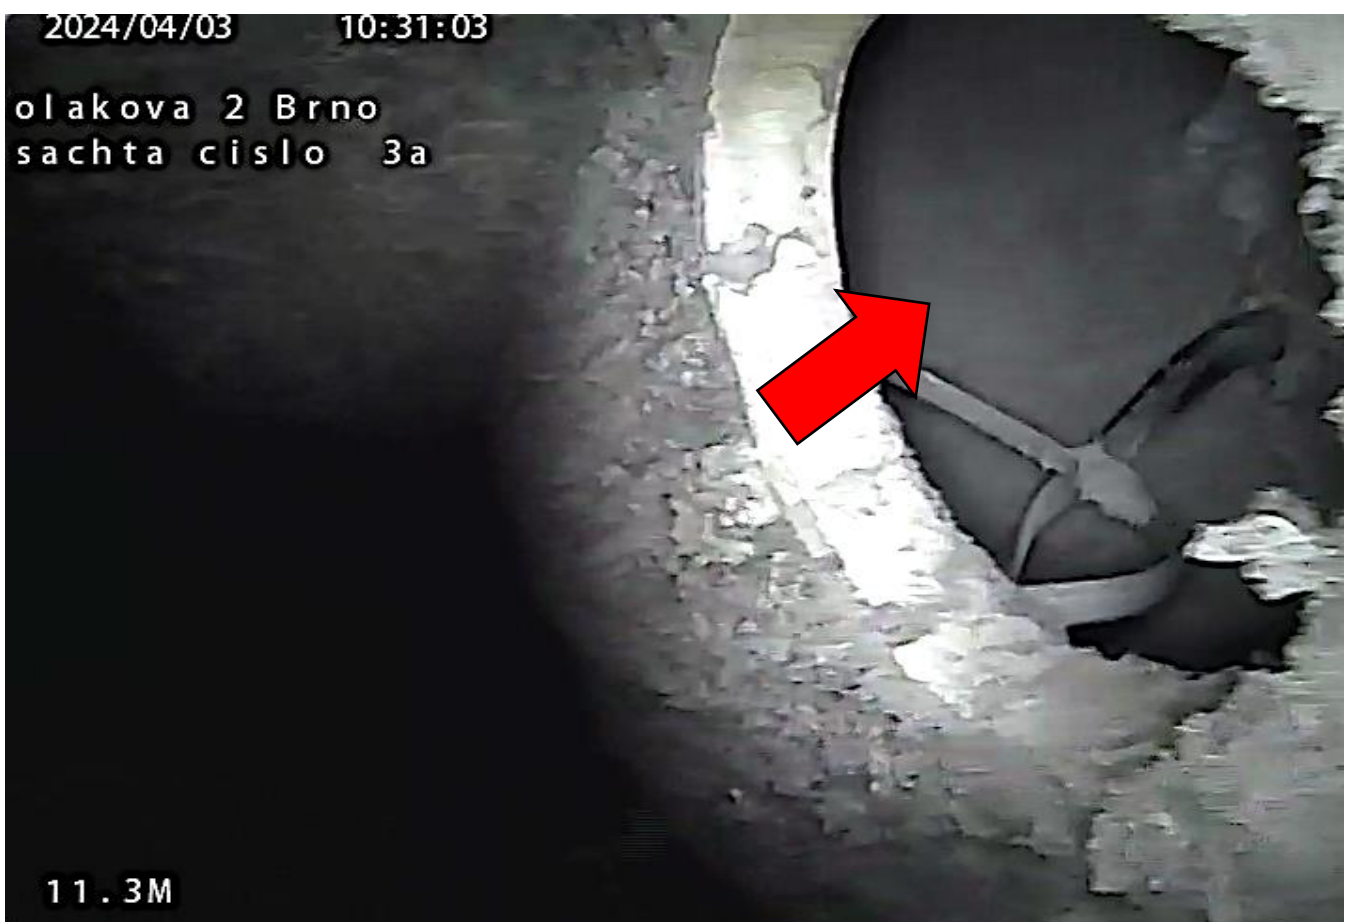
Vývod z bytu není napojený do odvětrávací šachty. Dochází k únikům pachů, nečistot a škodlivin do stoupačky a dále do celého domu.

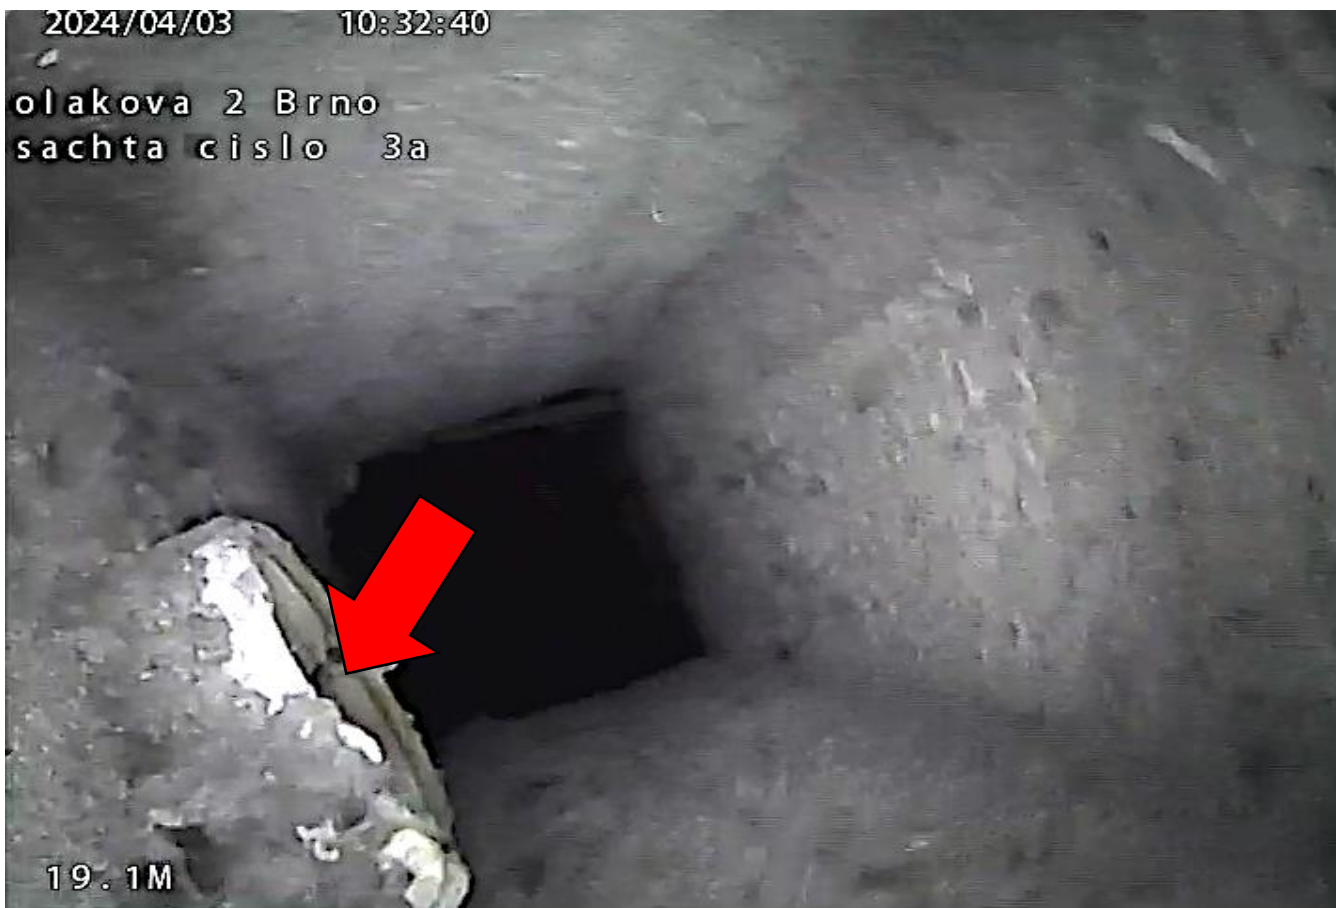
Neodborně instalovaný vývod z bytu. Netěsnostmi mezi vývodem a stěnou šachty unikají veškeré pachy, nečistoty a škodliviny do společné stoupačky odkud se na polétavém prachu dostávají do jednotlivých bytů.

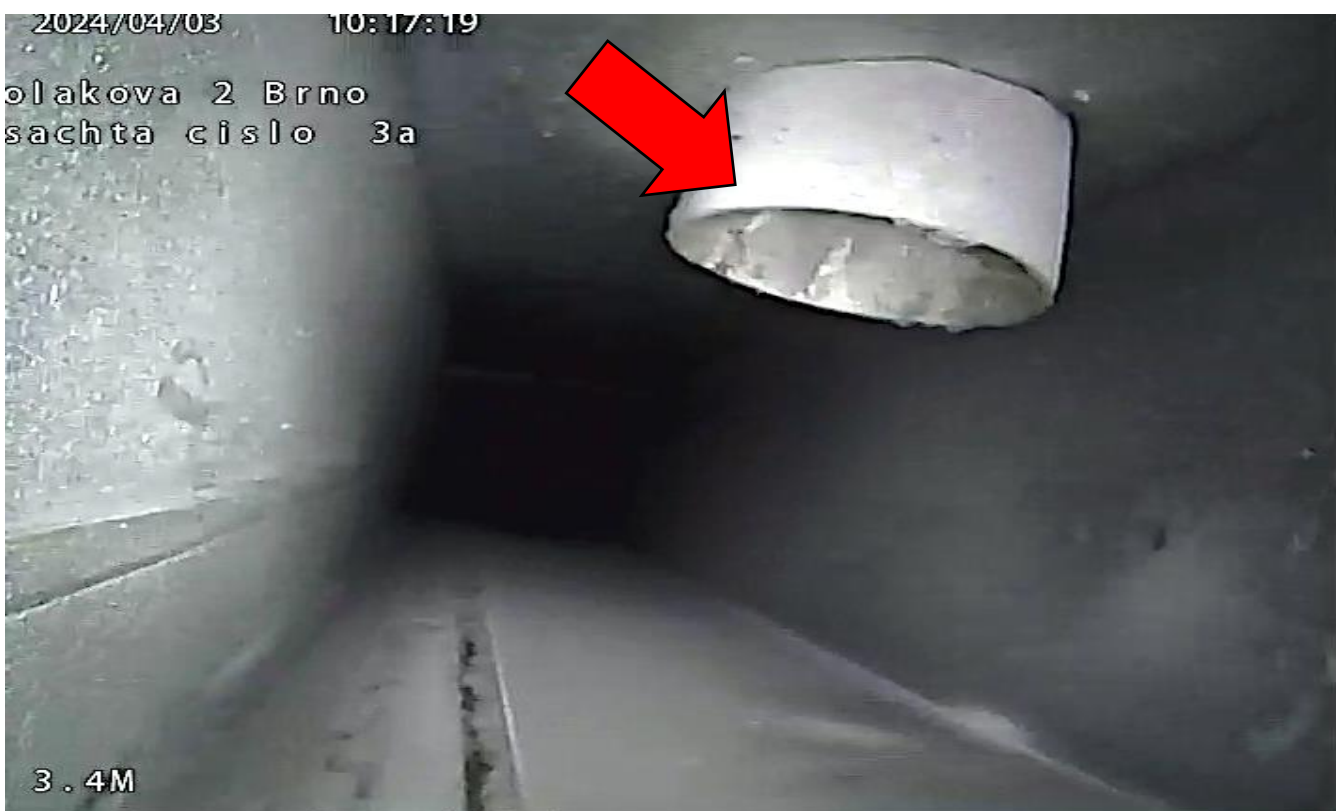
Neodborně instalovaný vývod z bytu. Netěsnostmi mezi vývodem a stěnou šachty unikají veškeré pachy, nečistoty a škodliviny do společné stoupačky odkud se na polétavém prachu dostávají do jednotlivých bytů.

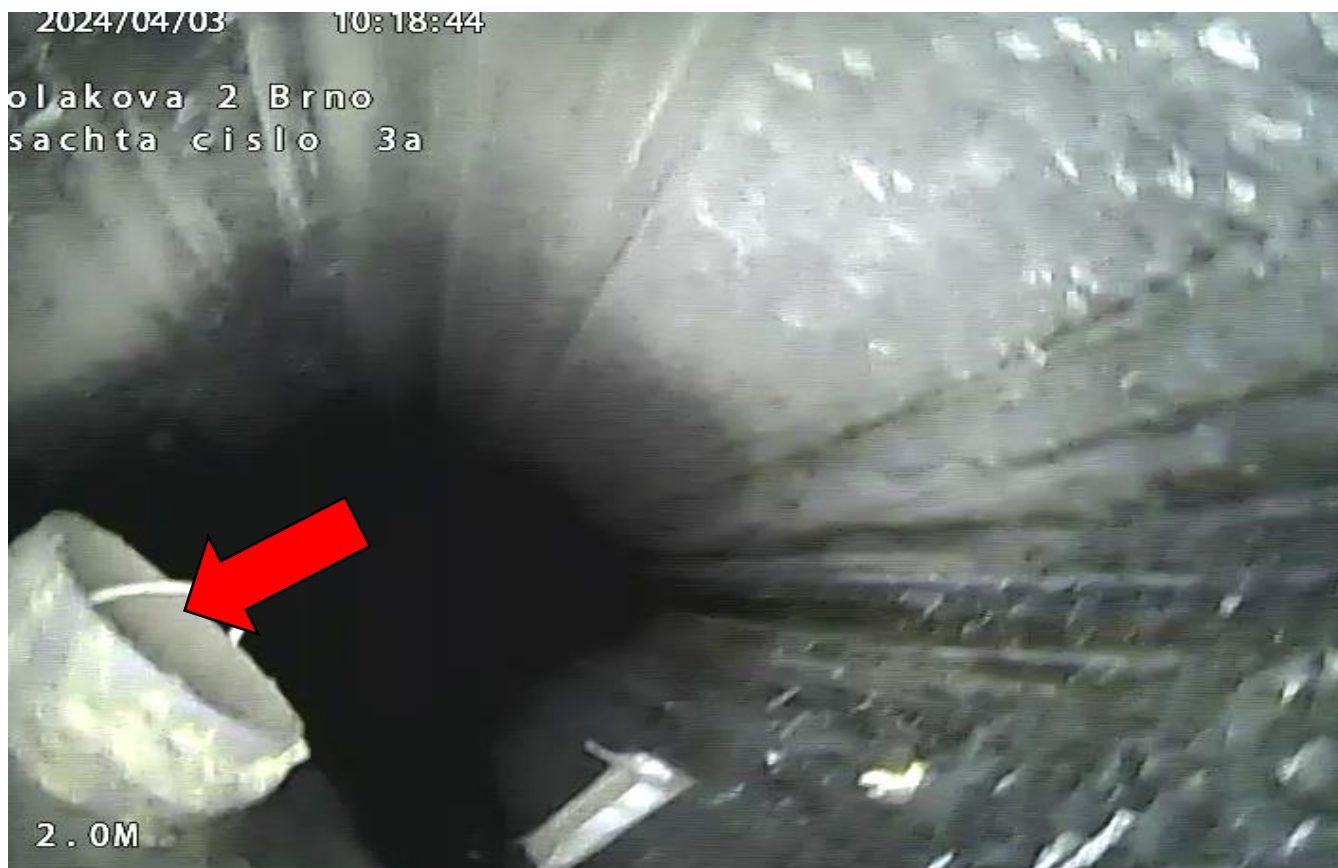
Neodborně instalovaný vývod z bytu. Netěsnostmi mezi vývodem a stěnou šachty unikají veškeré pachy, nečistoty a škodliviny do společné stoupačky odkud se na polétavém prachu dostávají do jednotlivých bytů.
