Protokol diagnostiky odvětrávacích šachet

Molákova 2142/2, Brno

Zhotovitel: Delphia MORAVIA s.r.o., U Pošty 14 (Poliklinika)
625 00 Brno – Starý Lískovec, IČO: 067 62 450

- Diagnostika stavu odvětrávací šachty před vykonáním čištění a dezinfekce.

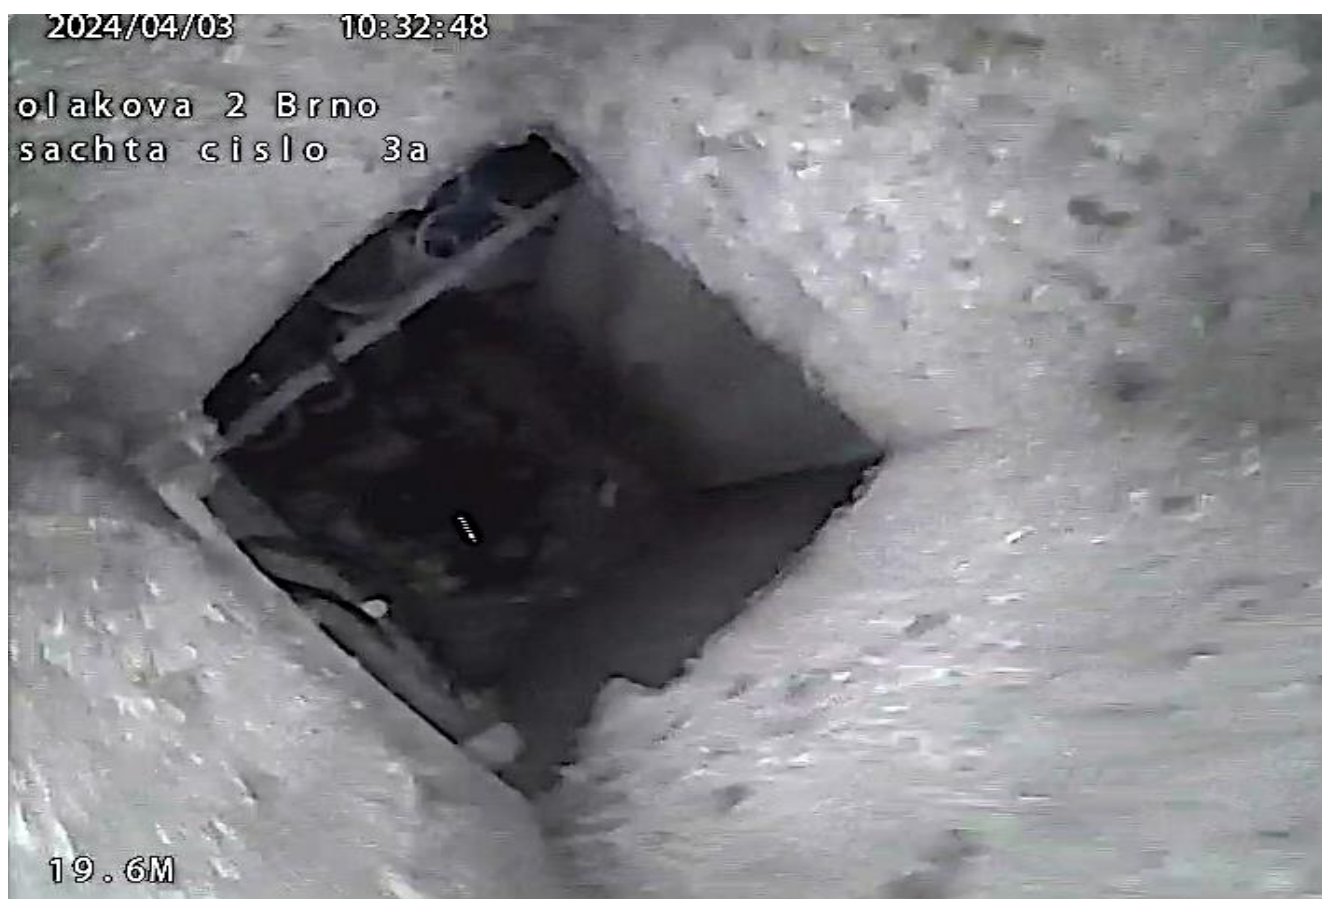
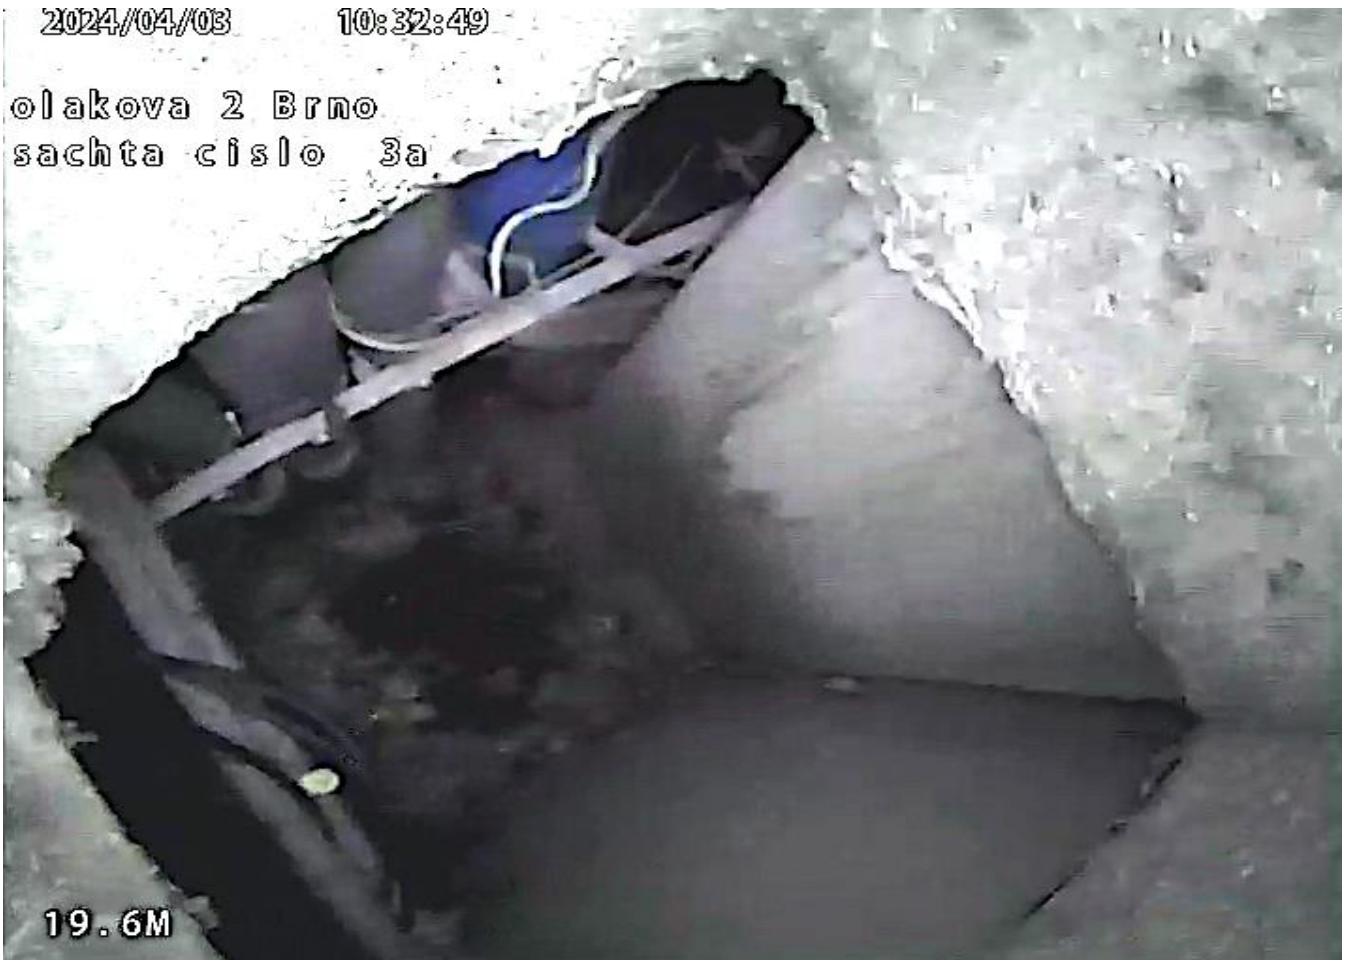
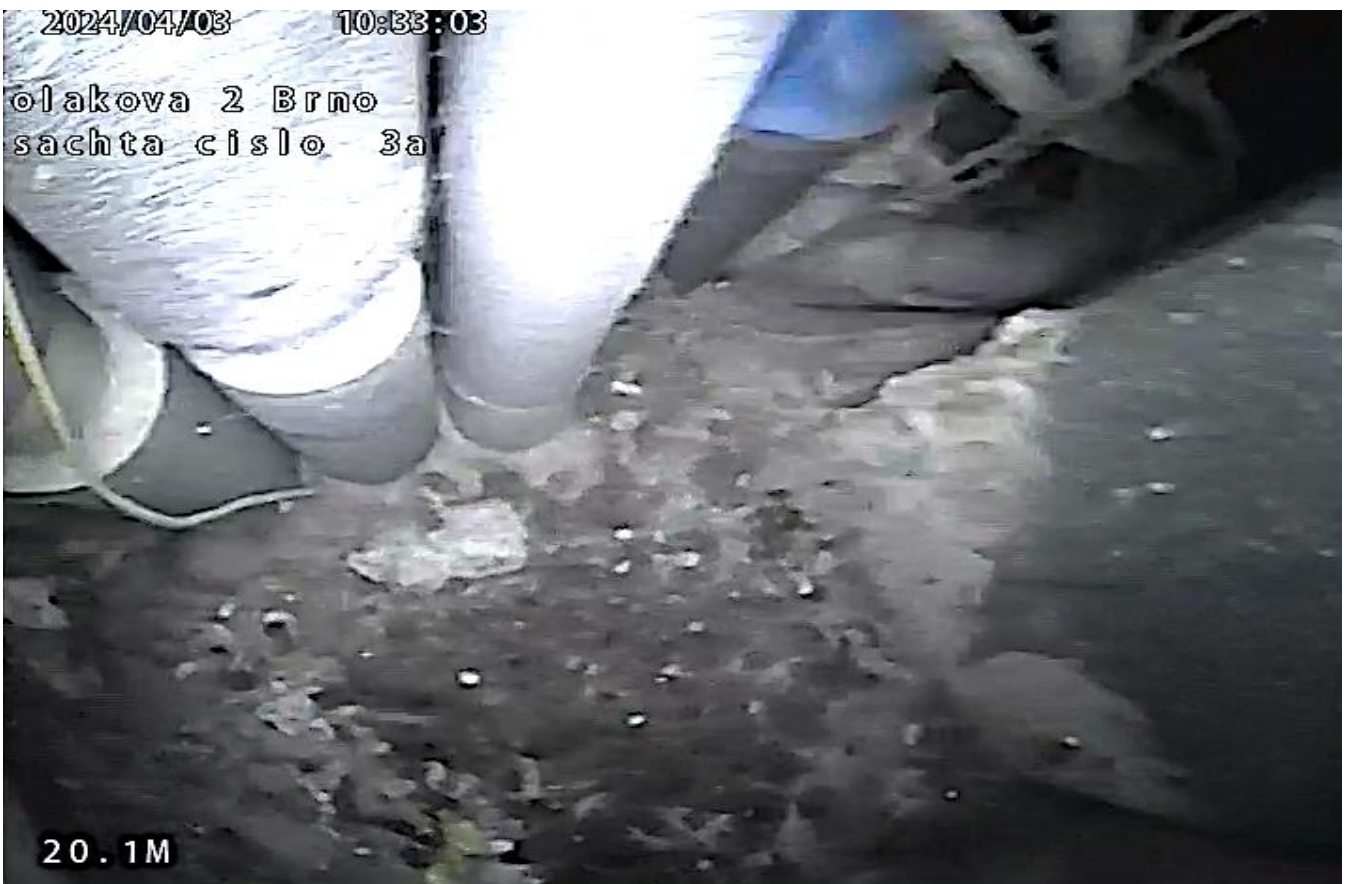
Fotky dna šachty – nachází se v přízemních bytech

Při diagnostice bylo kamerou zjištěno, že chybí dna šachet. U odvětrávacích šachet je nutné, aby byla řádně nainstalována všechna dna šachet. Dno šachty zabezpečuje podtlak v šachtě a ten je důležitý pro odtah z odvětrávací šachty. V případě, že dno šachty chybí, dochází k průvanům v bytech, to znamená, že vzduch z bytu proudí do šachty a při opačném

komínovém efektu naopak, vzduch ze šachty proudí do bytu. V případě, že souseď nad bytem má silný ventilátor z bytu v odbočce, stává se, že vzduch z přízemí zůstává v šachtě, protože neprotlačí silný ventilátor nad jeho bytem. Na polétavý prach se navážou bakterie, plísně, alergeny, choroboplodné zárodky a ty se zpětným prouděním dostávají do bytu. Proto je nutné, aby každá odvětrávací šachta měla dno šachty – to znamená, aby odvětrávací šachta byla ve spod uzavřena.

Ve Vašich odvětrávacích šachtách ve spodní části, kde chybějí dna jsou povlaky mastnot a plísně. Přes chybějící dno propadávají nečistoty a škodliviny, které se neudrží na stěně šachty, do společné stupačky. Na dno stupačky stéká kondenzát a toto prostředí je ideálním místem pro vznik a růst plísní, bakterií, choroboplodných zárodů a alergenů. Ve stupačce vzniká růst nečistot a škodlivin, který se zachytává na podlaze, bočních stěnách, na stropě stupačky a na samotných stupačkách. Na polétavém prachu se tyto nečistoty a škodliviny dostávají do celého domu. Ze zdravotního hlediska jsou na tom nejhůře nájemníci přízemního bytu. Vždy je NUTNÉ vyčistit celý prostor přízemní stupačky, udělat dezinfekci a instalovat nové dno šachty. Tato oprava se provádí z přízemního bytu. To samé je nutné udělat u dna, které ještě drží v odvětrávací šachtě, ale zároveň se začalo oddělovat od šachty z důvodu pokročilé koroze ve spoji dna a stěny šachty.

Ukončení šachty se nachází v přízemních bytech. Někdy je kvůli přestavbám špatný přístup do stupačky a ke dnu šachty. Denně tyto práce řešíme, ale pokud si vlastník bytu nebude přát abychom mu jakkoliv zasahovali do bytu, tak to samozřejmě respektujeme. V takovém případě můžeme dno se stupačkou vydezinfikovat skrz revizní dvířka.
